**Типовые  
ОШИБКИ**  
**проектирования и монтажа  
поликарбонатных конструкций**

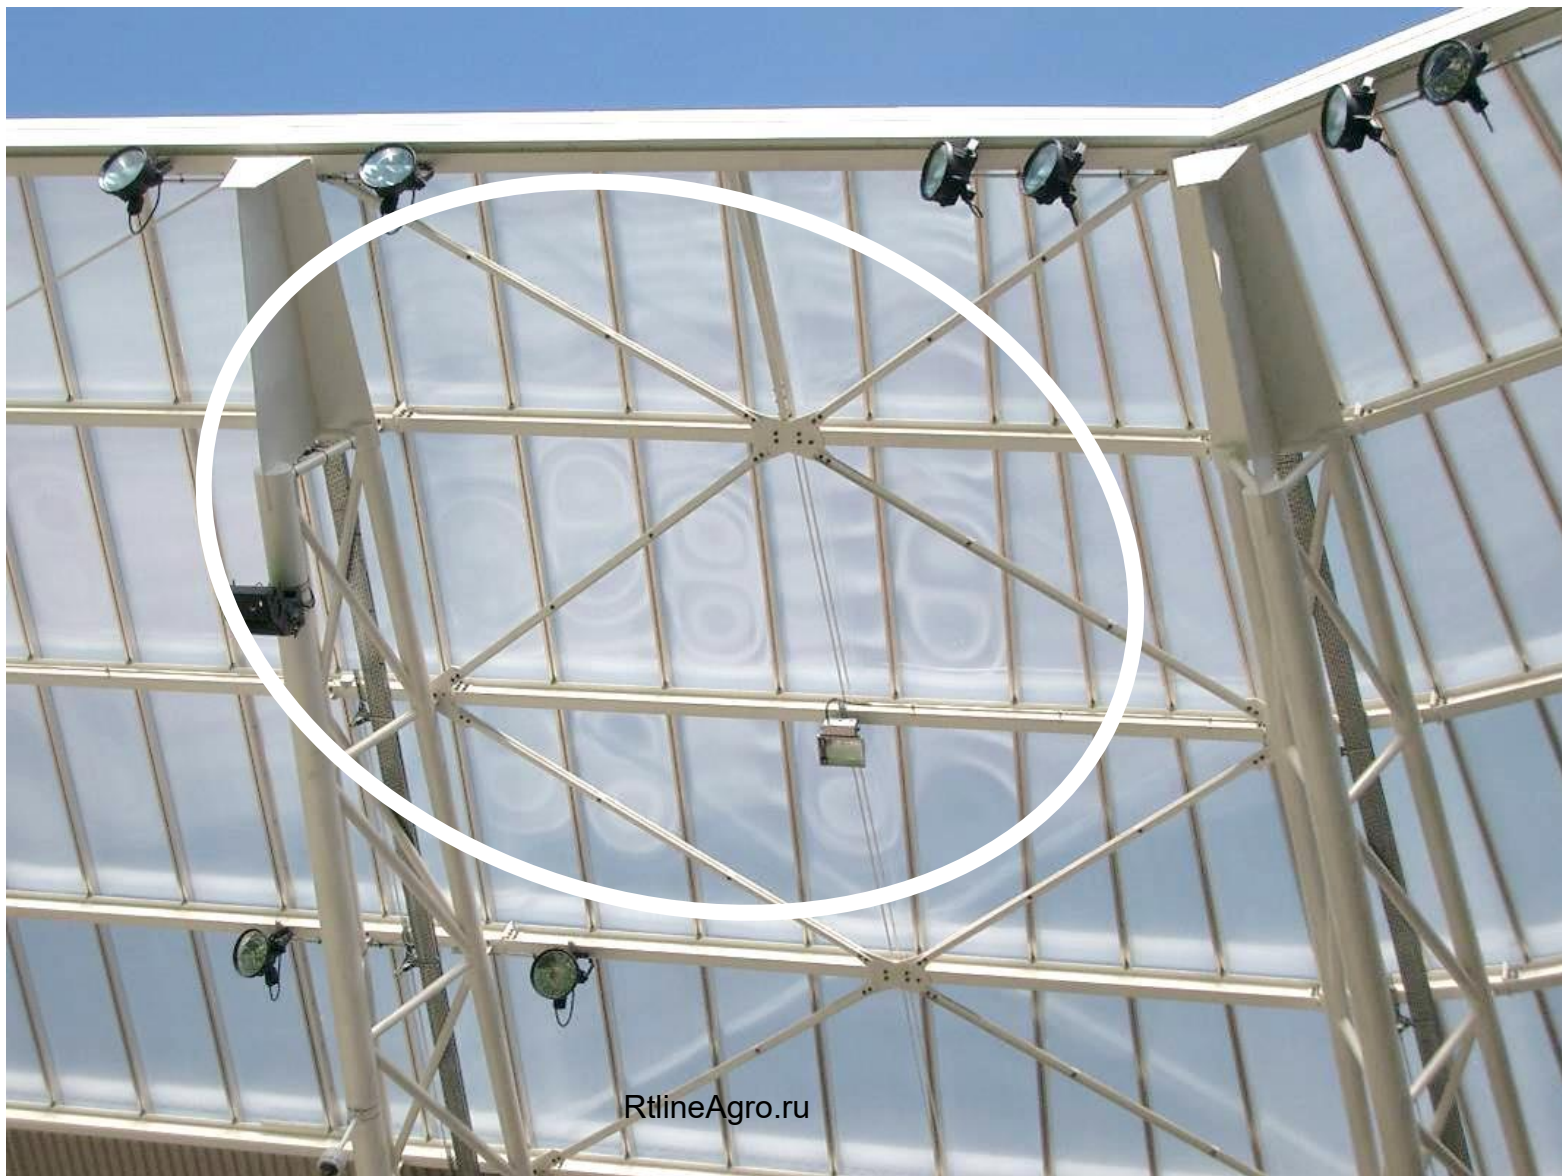
## Проектирование / монтаж без учета термического расширения поликарбоната 0,065 мм/мДС

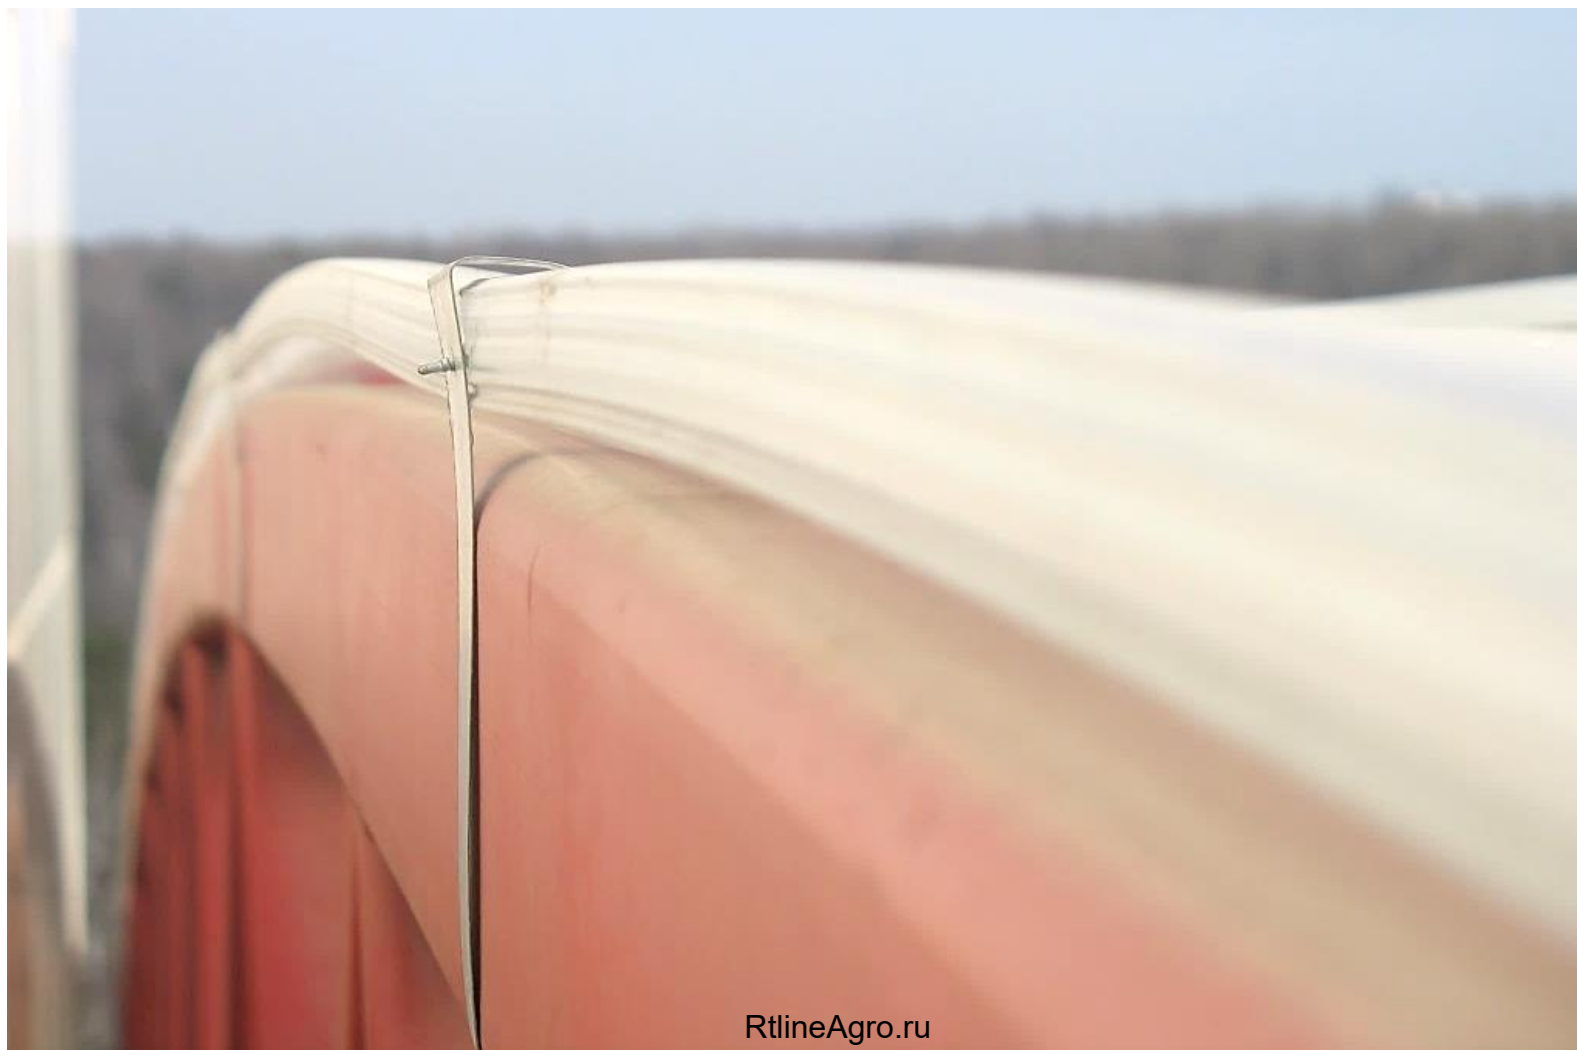
## Проектирование / монтаж без учета термического расширения поликарбоната 0,065 мм/мΔС

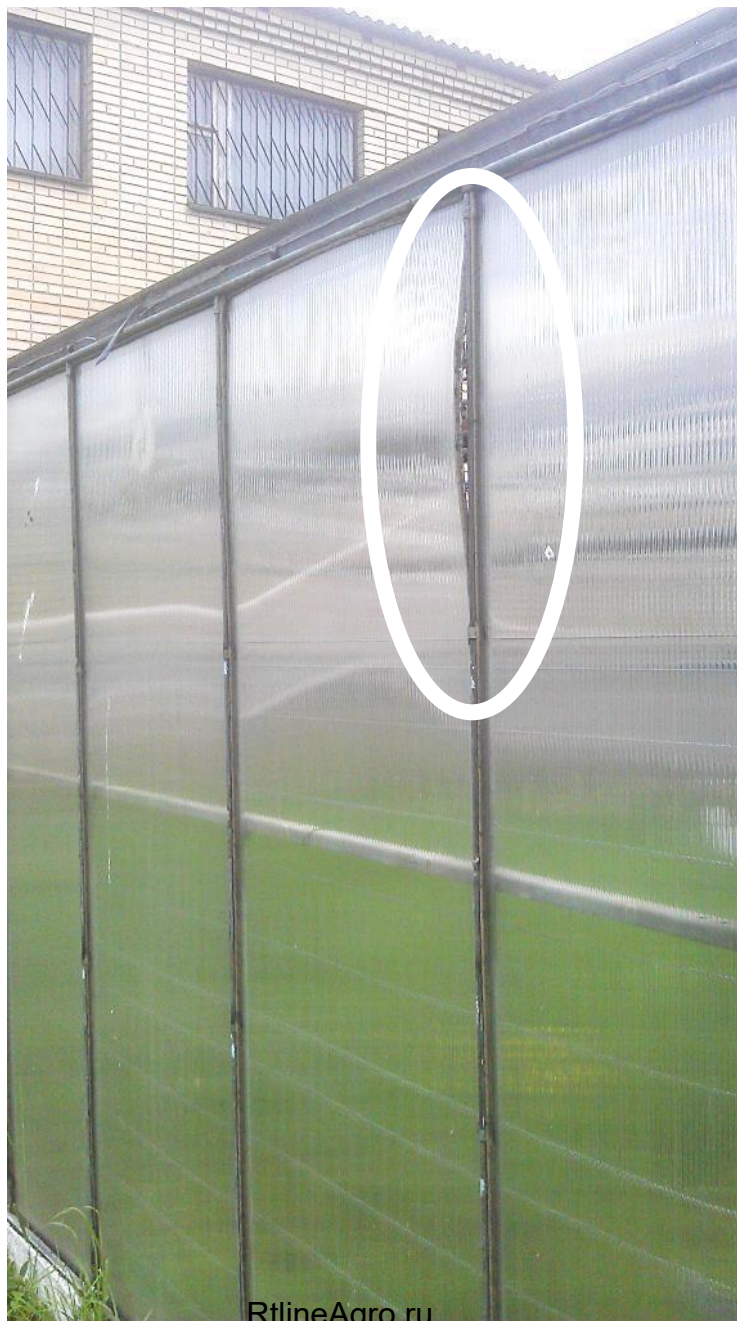
**Проектирован  
ие /монтаж  
без учета  
термического  
расширения  
поликарбоната  
0,065 мм/мДС**

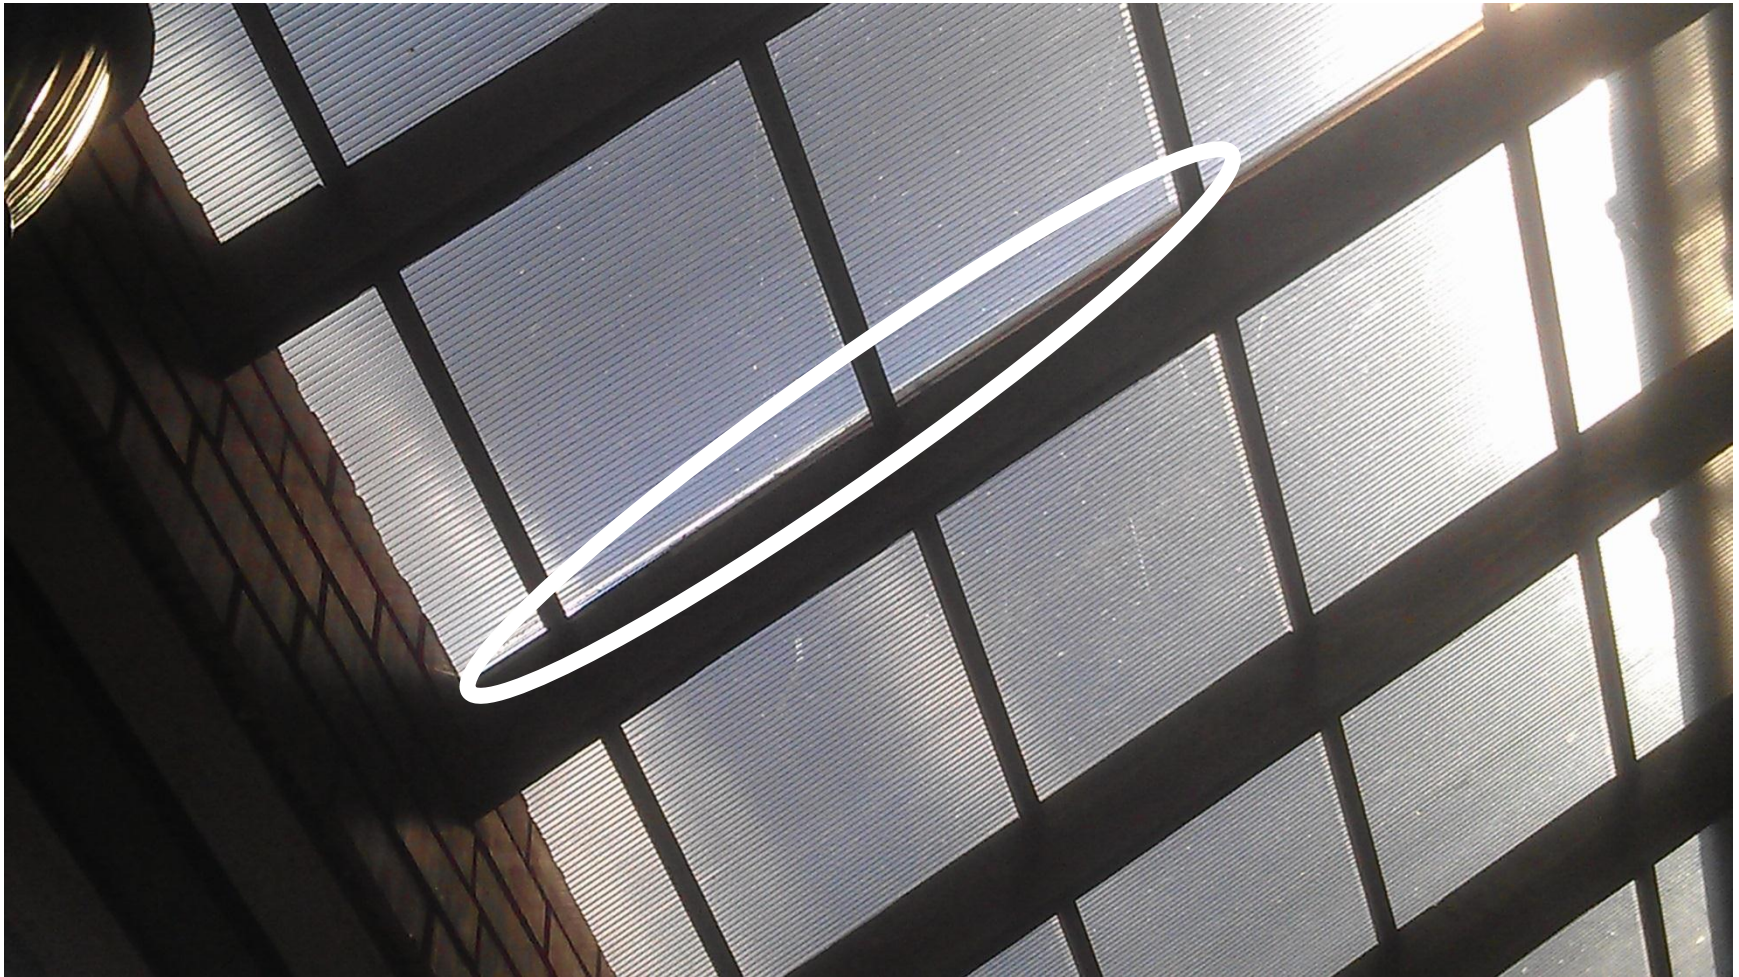
# Проектирование / монтаж без учета термического расширения поликарбоната 0,065 мм/мДС

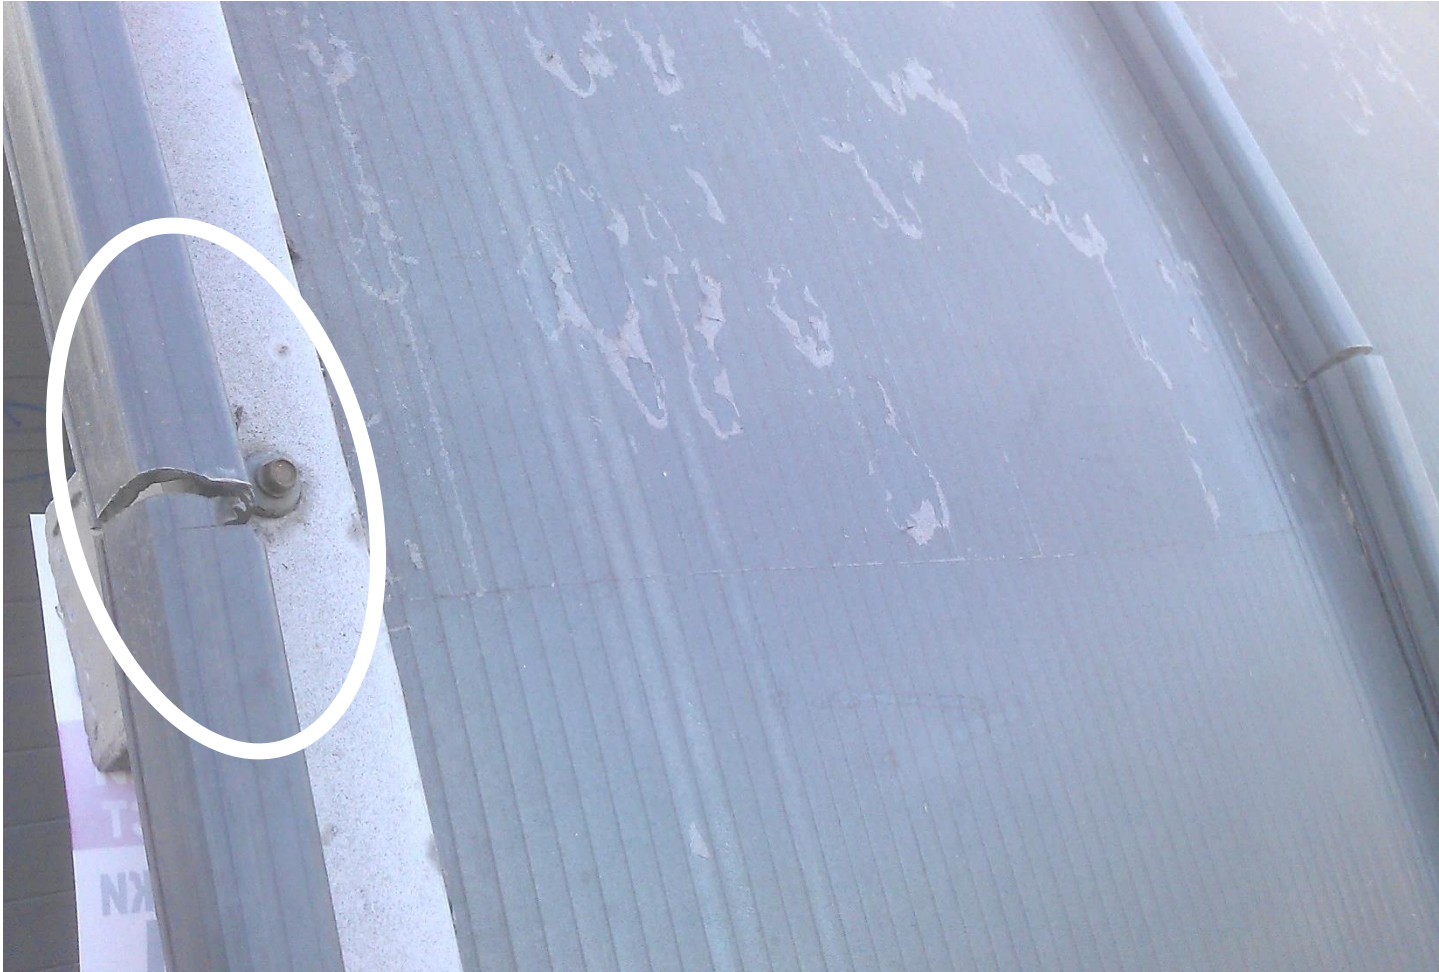
# Проектирование / монтаж без учета термического расширения поликарбоната 0,065 мм/мΔС

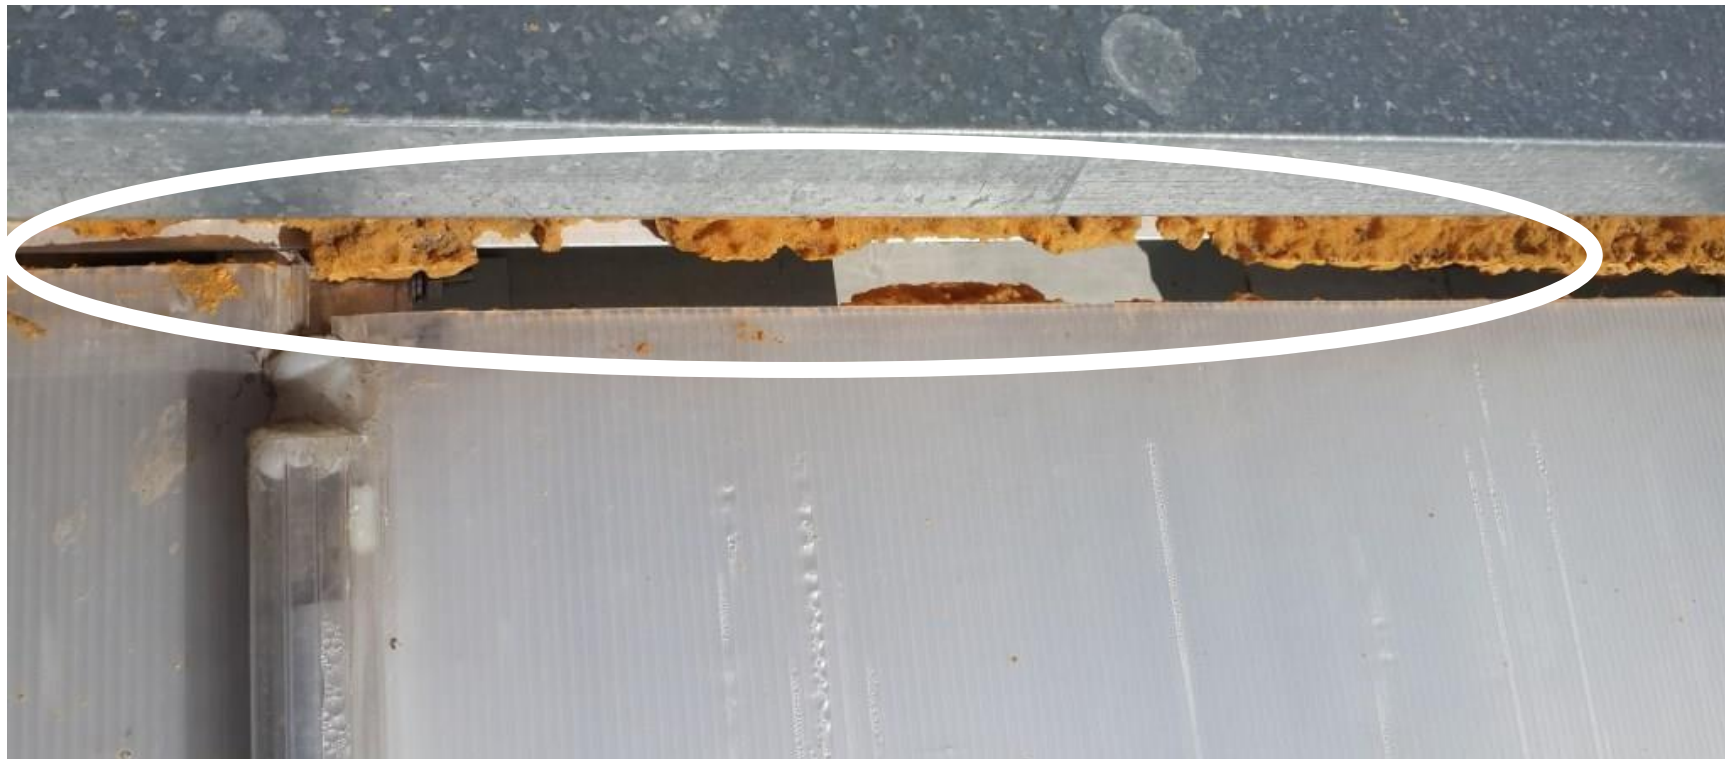
## Проектирование / монтаж без учета термического расширения поликарбоната 0,065 мм/мΔС

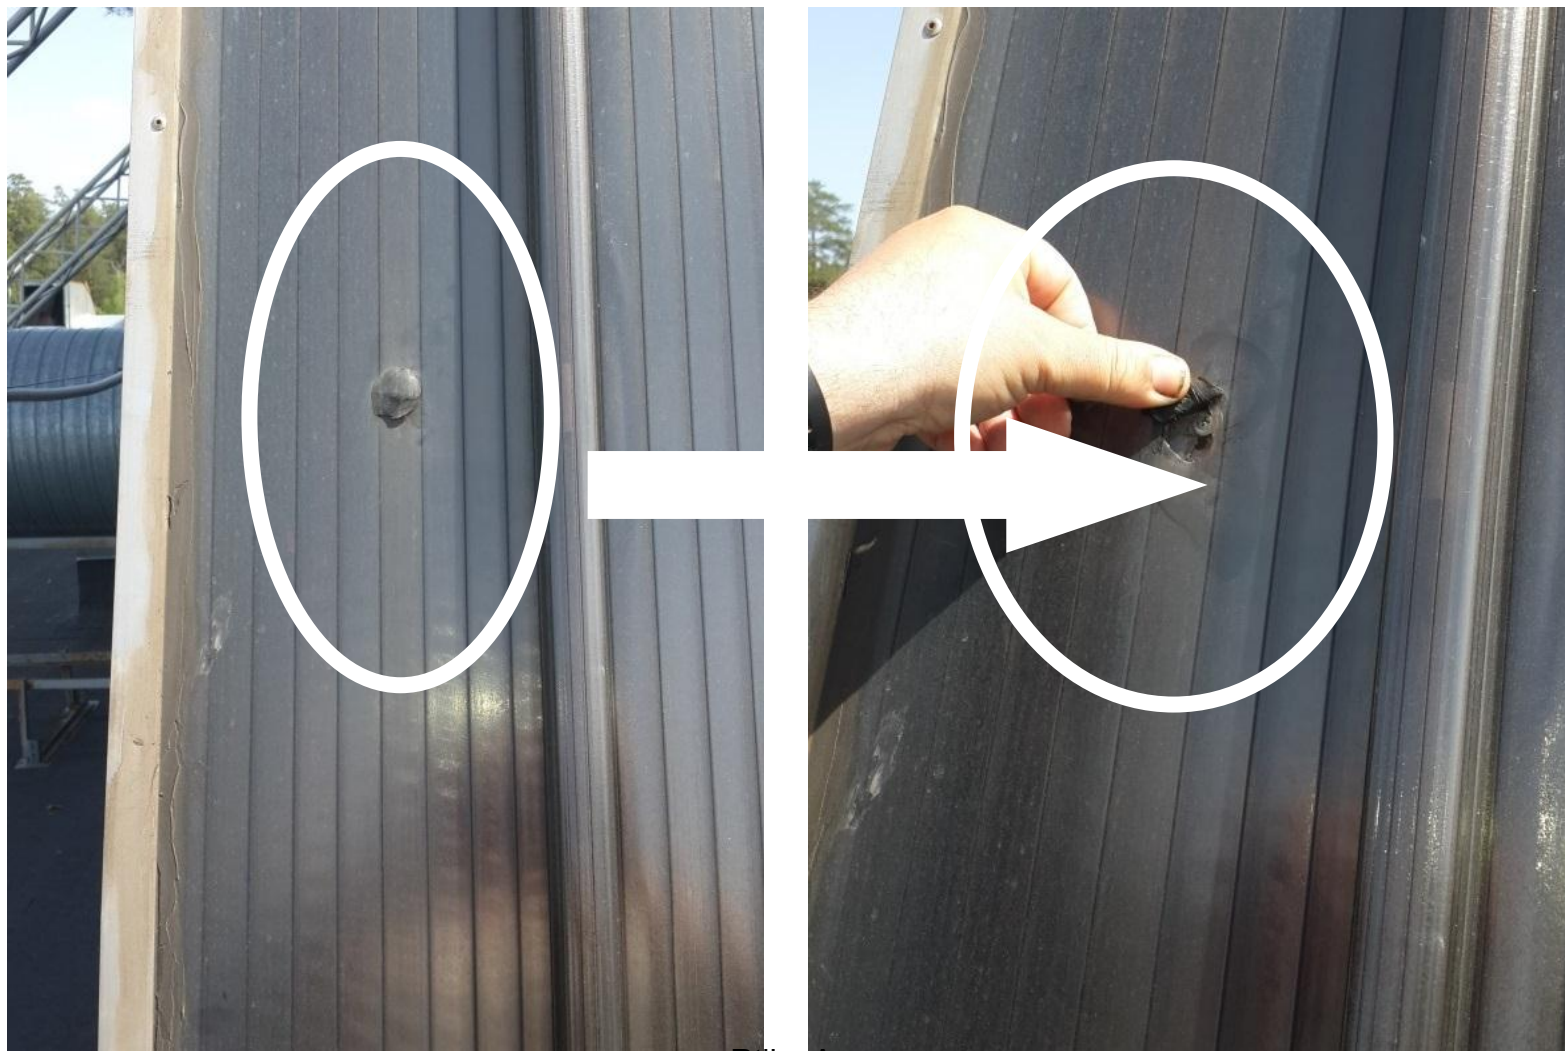
# Проектирование / монтаж без учета термического расширения поликарбоната 0,065 мм/мΔС

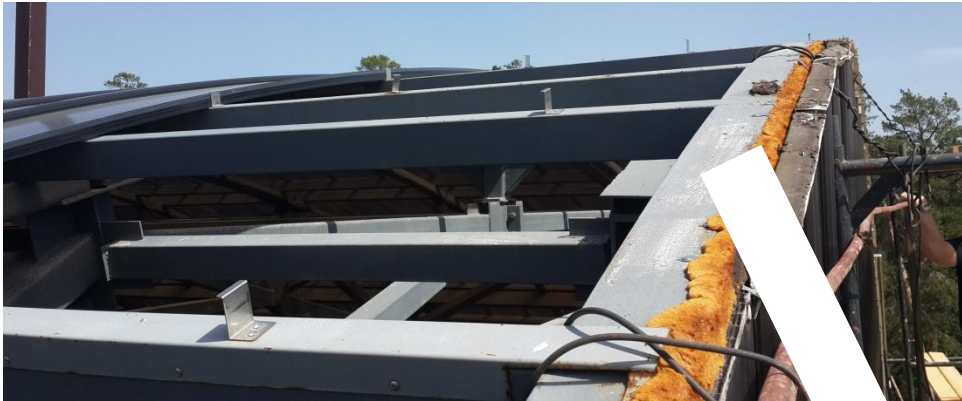
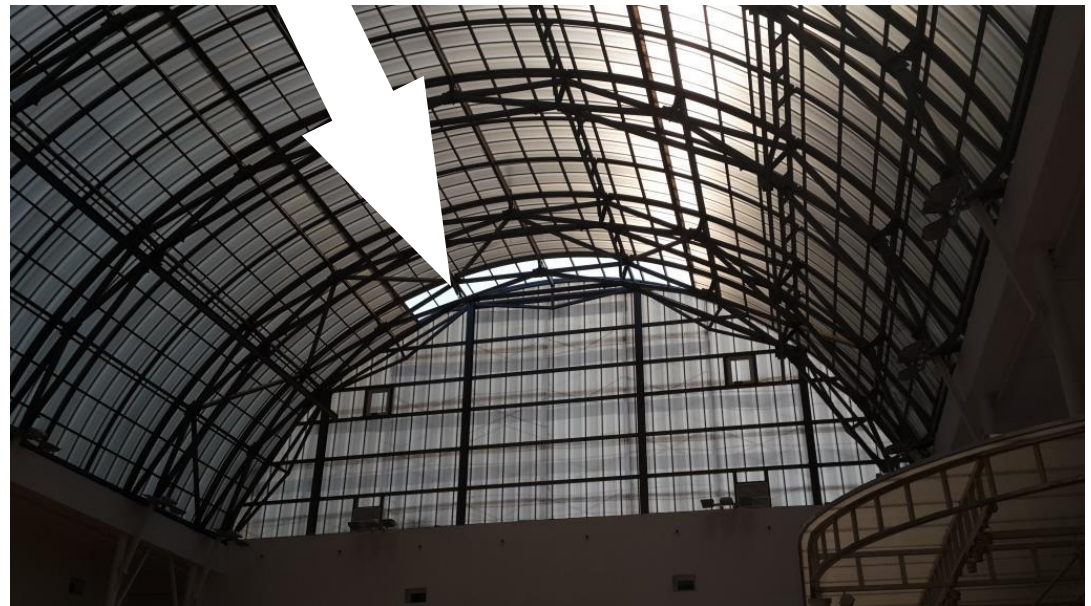
# Проектирование / монтаж без учета термического расширения поликарбоната 0,065 мм/мΔС

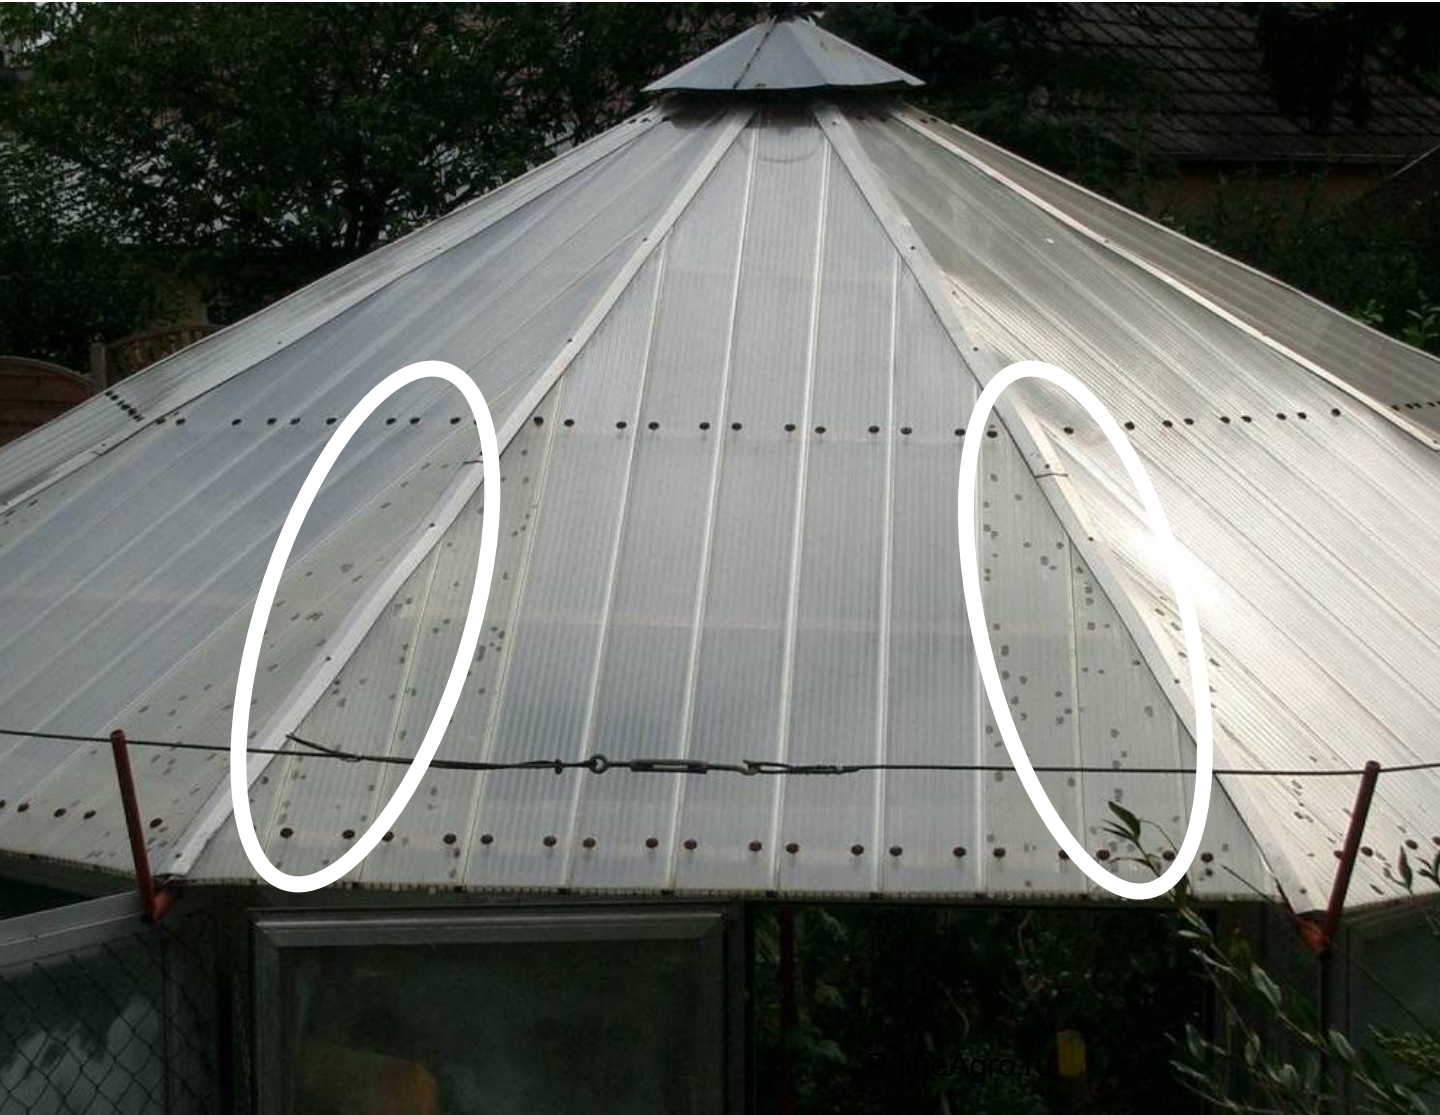
# Человеческий фактор: монтаж без учета расположения УФ-слоя

При отсутствии контроля строители укладывают листы и панели в произвольном порядке (особенно, если была удалена монтажная пленка)

Качественные (инженерные) листы и замковые панели из сотового поликарбоната имеют УФ –защитный слой с одной стороны. Именно этой стороной вверх следуют устанавливать листы и панели.

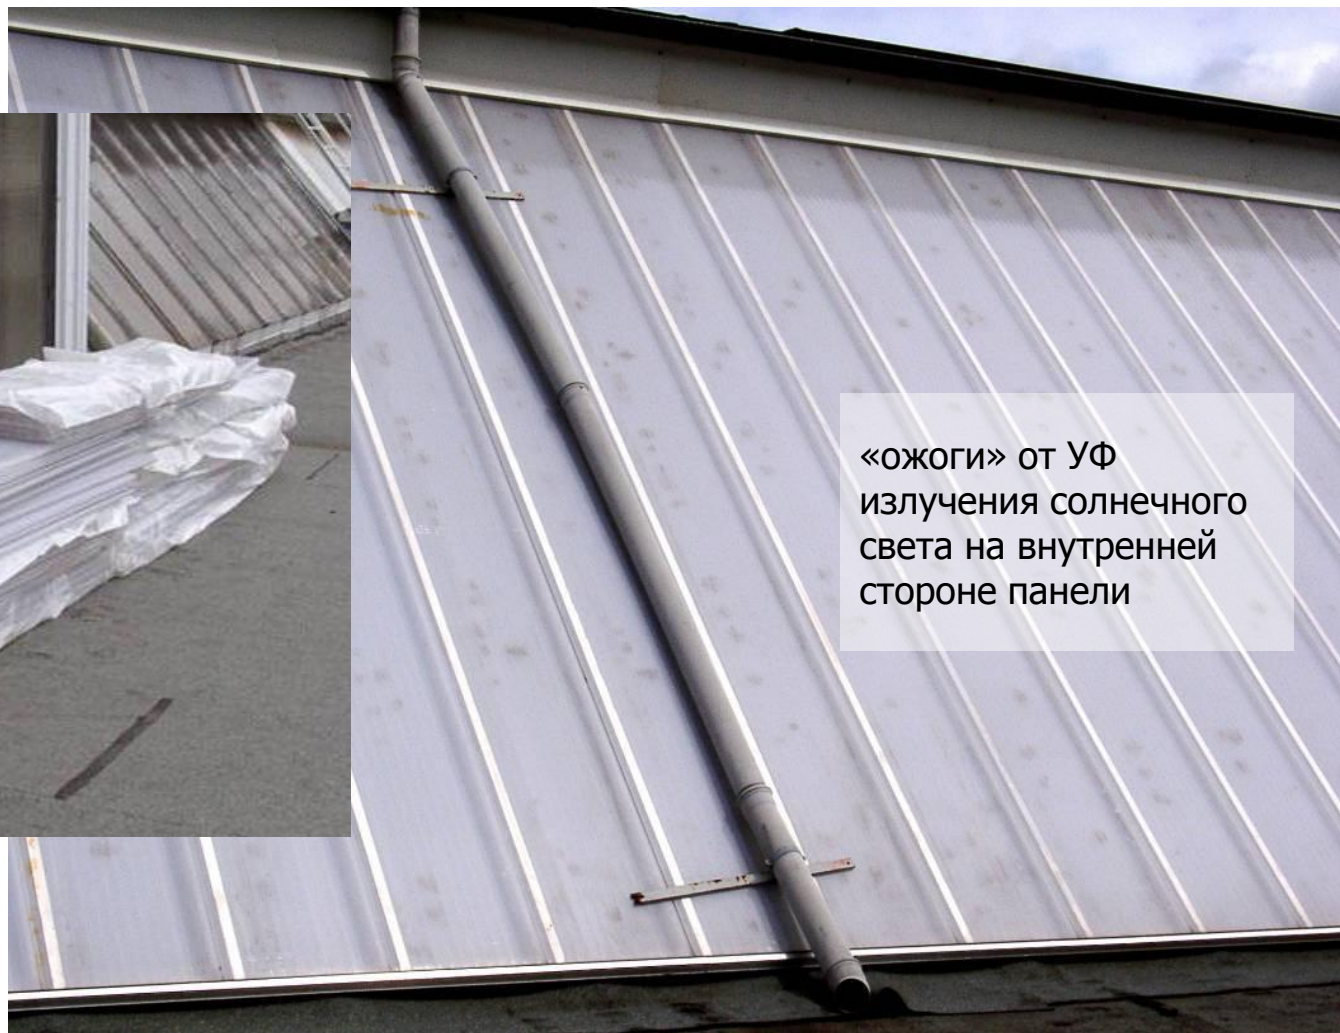
«ожоги» от УФ излучения солнечного света на внутренней стороне панели

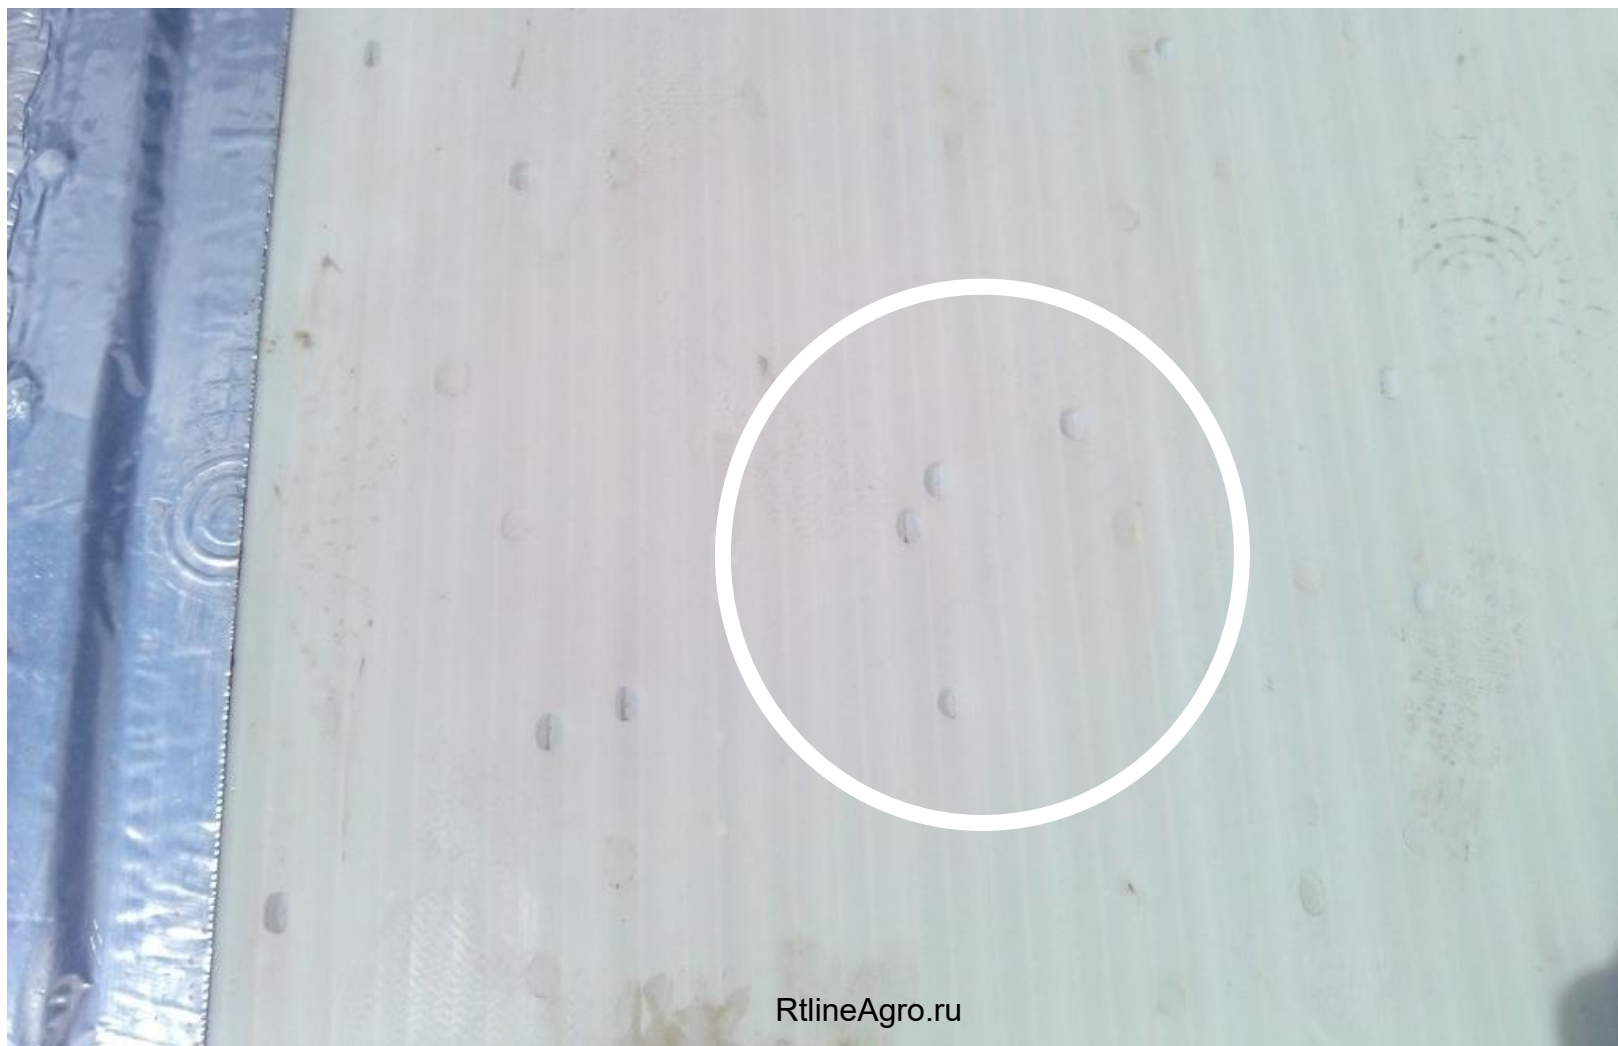
## Применение панелей без УФ-защиты

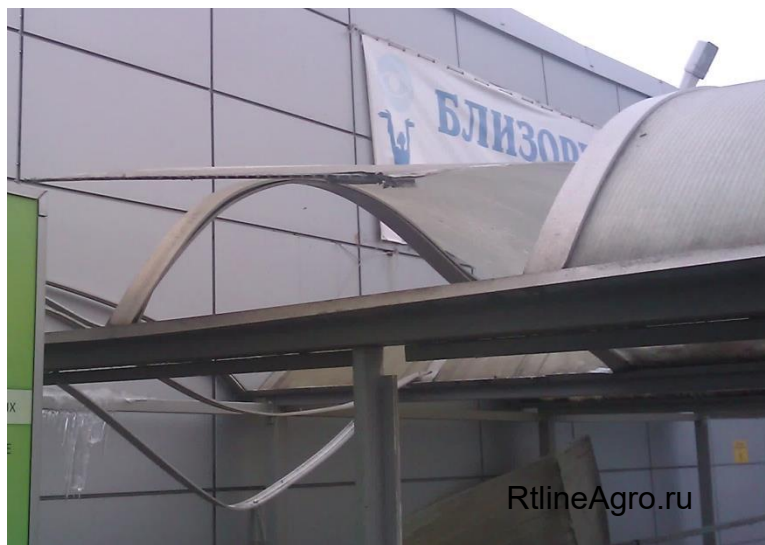
Прогиб листов монолитного и сотового поликарбоната под воздействием снеговой нагрузки произошел в следствие отсутствия необходимой опорной конструкции. В данном случае алюминиевые профили не являются несущими.

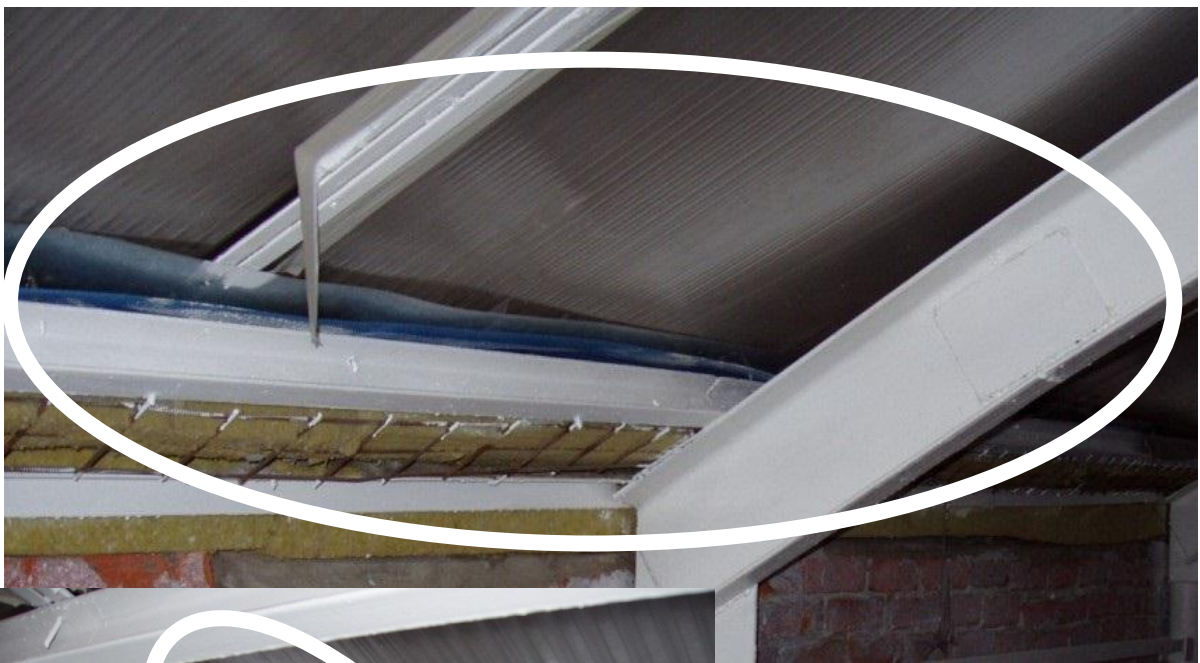
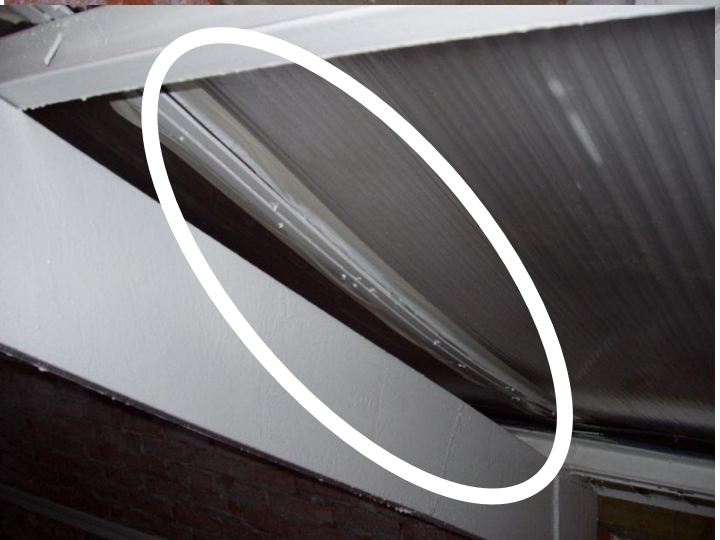
Некорректный расчет шага обрешетки приводит к прогибу поликарбонатных панелей, что чревато риском разрушения конструкции.

Так же в данном примере произведен неправильный монтаж: саморезы вкручены напрямую в поликарбонатную панель, что приводит к появлению мостиков холода и нарушению герметический конструкции и внутренней полости панели.

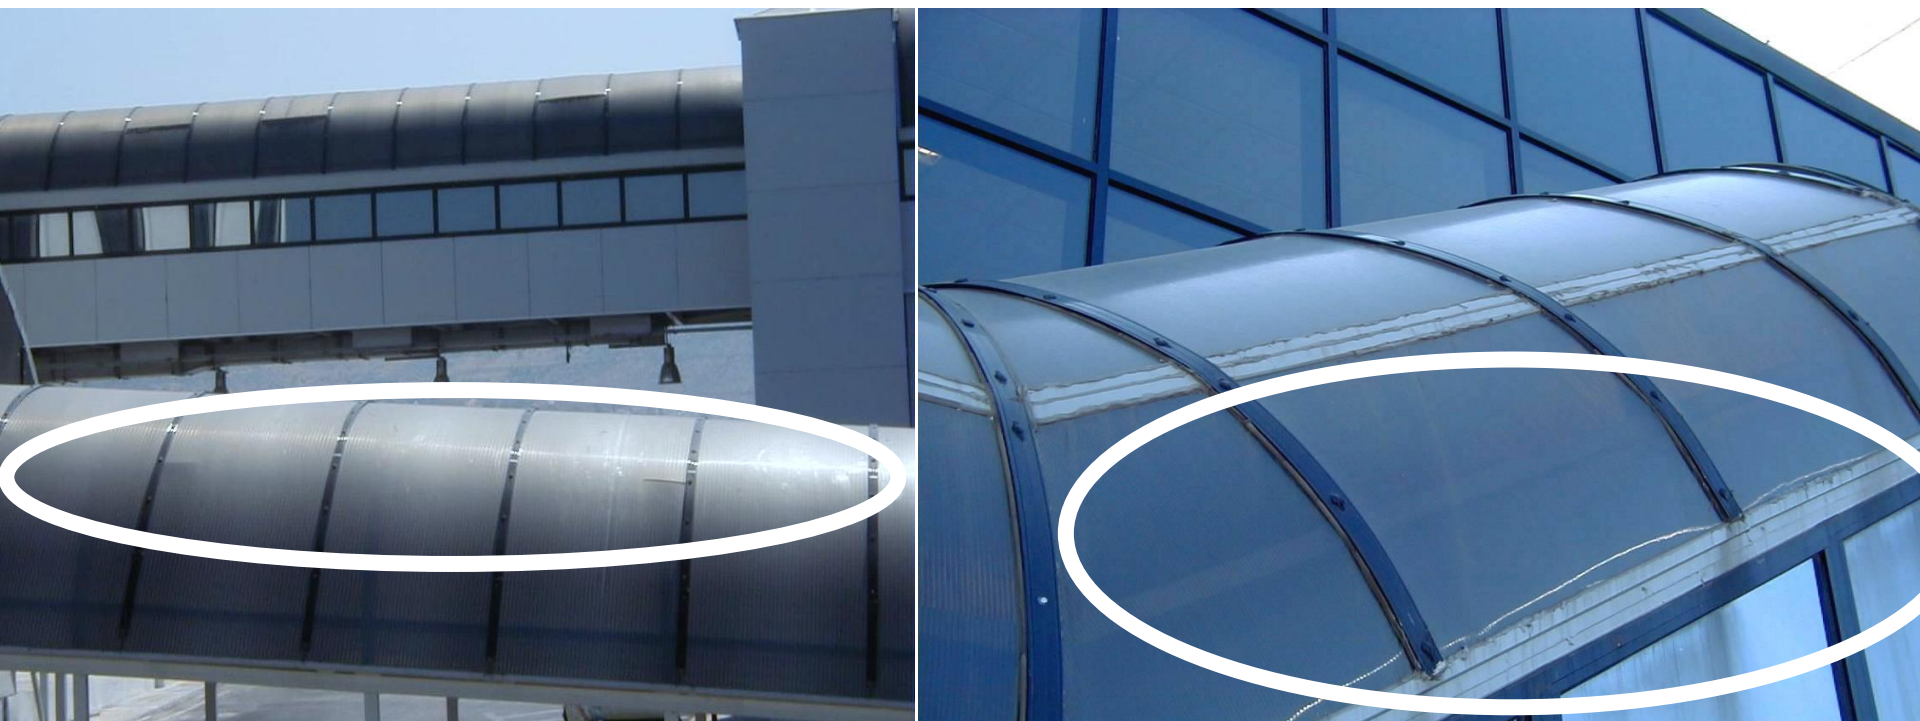
## Ошибочный расчет радиуса арки

Листы поликарбоната лопаются из-за изгиба по неправильному радиусу.

Для каждой толщины листов (сотового, монолитного поликарбоната), замковых панелей существует свой рекомендованный минимальный радиус изгиба.

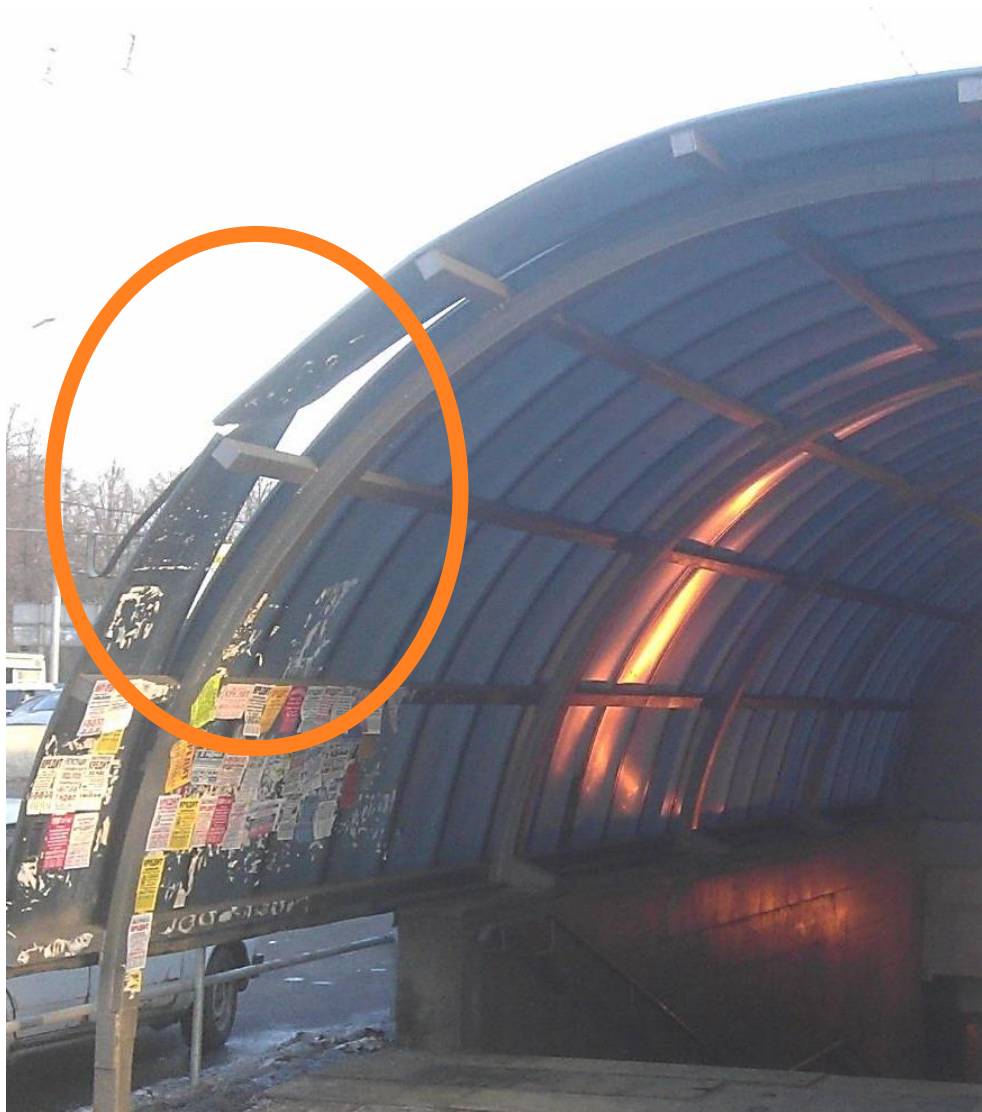
## Ошибочный расчет радиуса арки

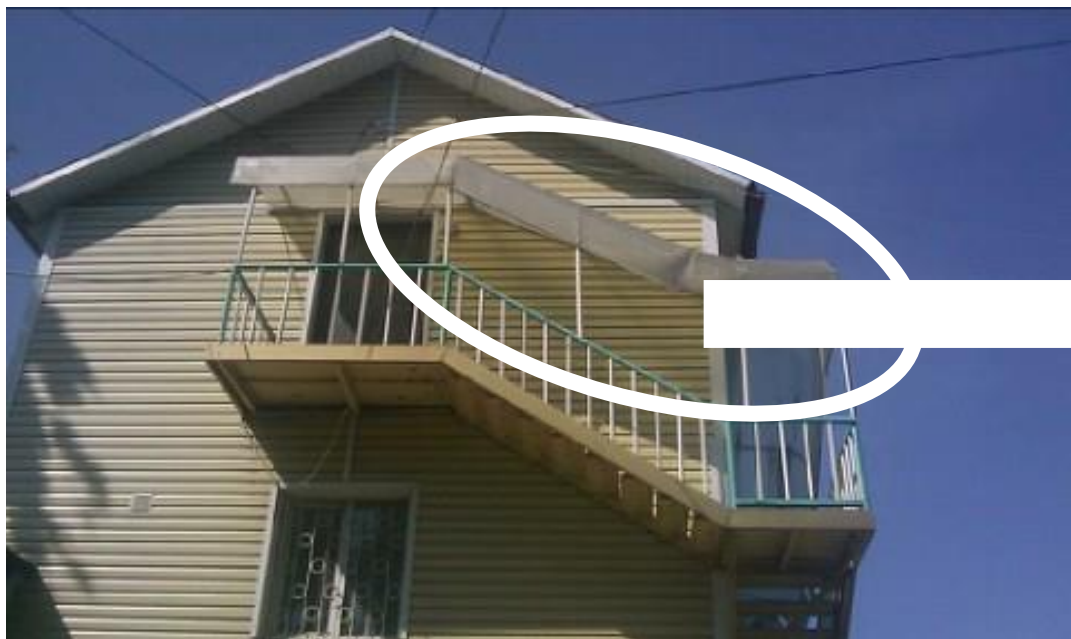
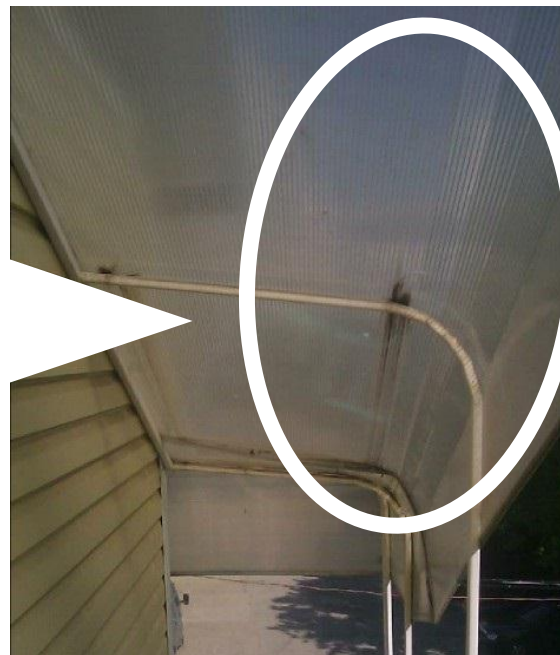
## Ошибочный расчет радиуса арки
