**Типовые  
ОШИБКИ**  
**проектирования и монтажа  
поликарбонатных конструкций**

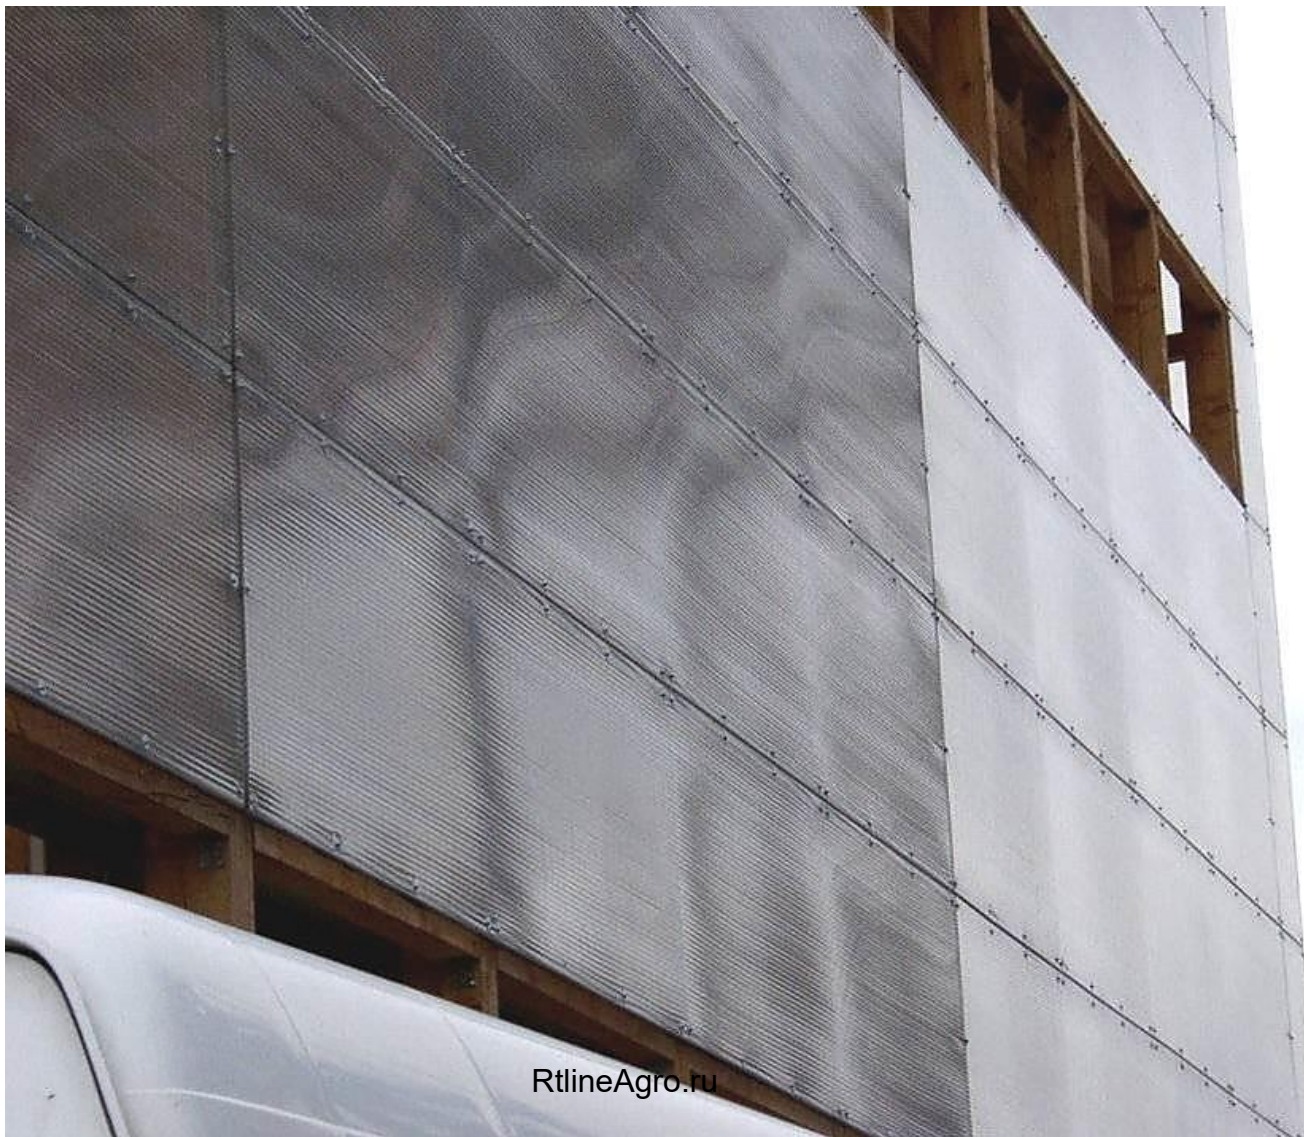
## Неправильное расположение листов
